建设项目环境影响报告表

项目名称: 泉州台商投资区“三区两线”百崎片区废
弃矿山生态修复工程

建设单位(盖章): 惠安县百崎回族乡人民政府

编制日期: 2025.1

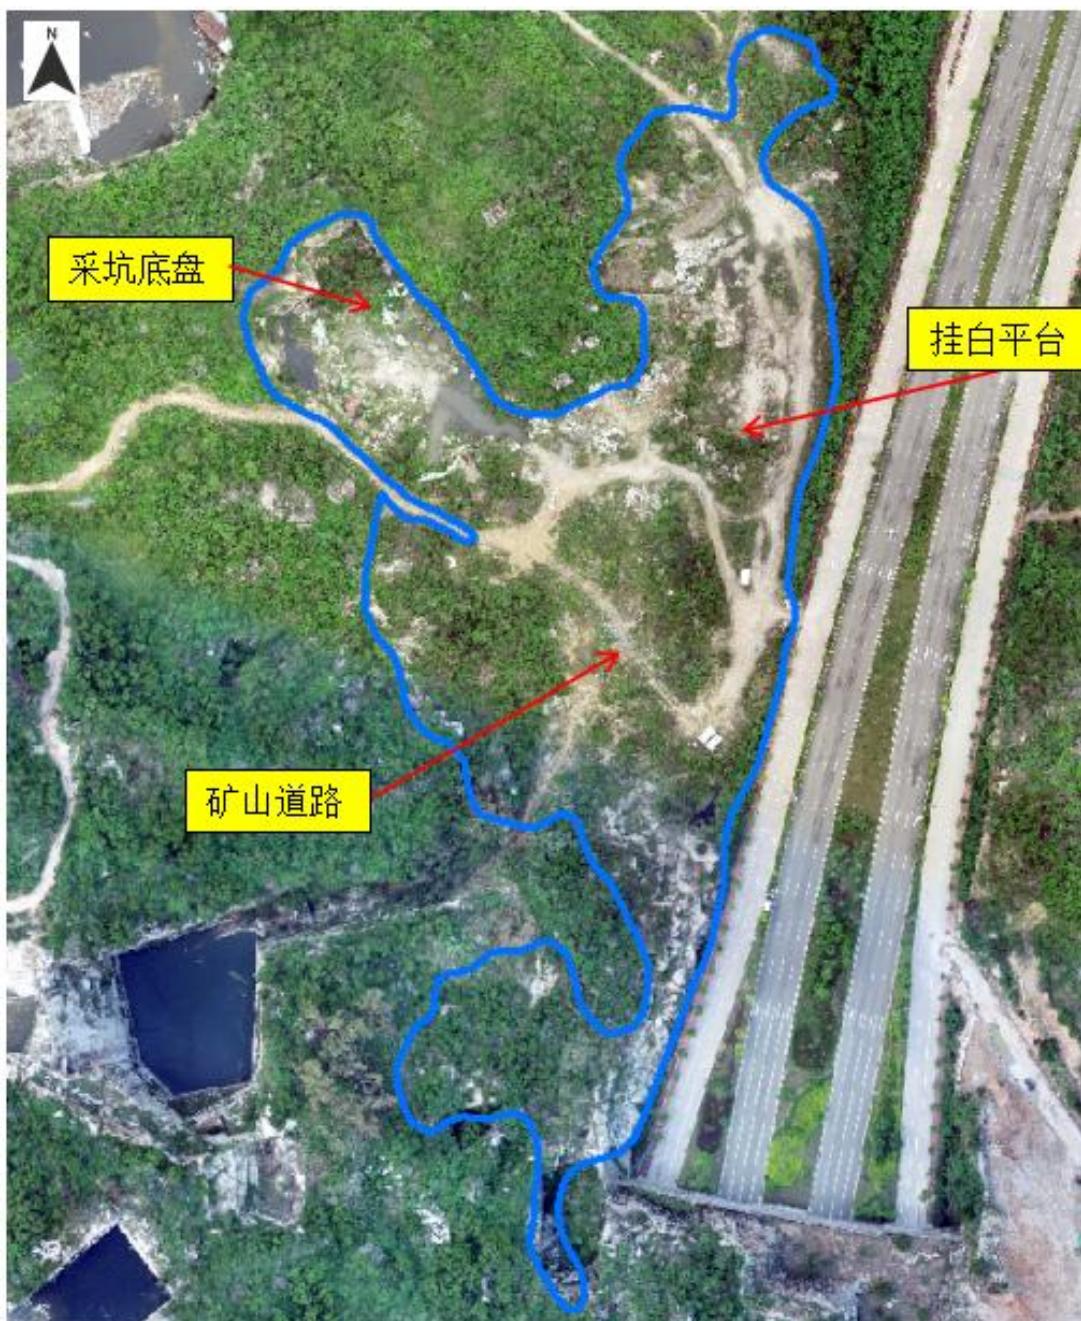
图 3-1 图斑 1 影像图

图斑 1 面积 41466.33m²；图斑整体呈南北向云朵状；图斑主要为矿山道路及平台、边坡挂白。该图斑主要挂白区位于北部区域，矿山道路以南基本复绿。其中，北侧主要由采坑底盘、挂白平台和矿山道路三个部分组成。

采坑底盘主要表现为石料堆渣占毁，四周有岩壁及自然地形组成三面合围式的采坑底盘，一侧设置铁门。区域内主要为石料堆渣、集装箱及少量居民生活物品。岩壁较破碎，高差 16~20m，未见较大危岩体分布。

挂白平台主要表现为石料堆渣占毁、物品堆积，局部为村民设置的简易射击场。整体上表现出较大的挂白区，植被复绿情况较差。

矿山道路主要连接上述平台区，矿山道路环绕的圆形区域复绿情况良好，南部区域有零星堆渣，整体复绿效果良好。该区域有接口连接南北大道辅路，设有简易

铁门，常态下为关闭状态。

图斑 1 位于治理区 1 东北部。图斑 1 生态修复工程见下表。

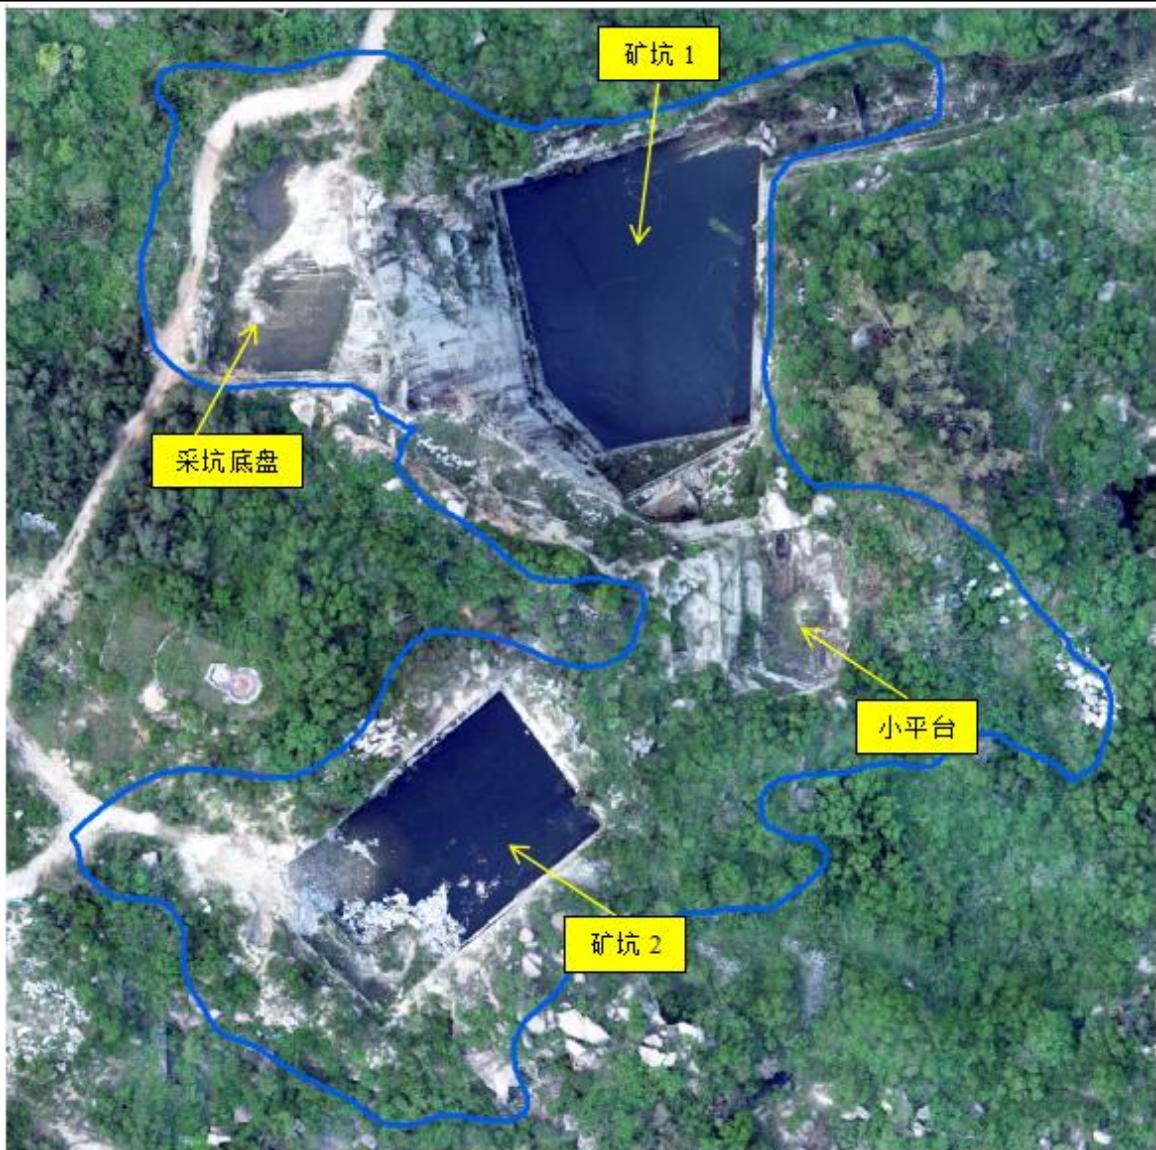
图 3-2 图斑 2 影像图

图斑 2 面积 $21439.33m^2$, 主要为采坑底盘及 2 个积水矿坑组成。根据现场调查, 该图斑高程约在 $+23m \sim +99m$ 之间, 最高点位于中部矿坑 1 南侧高山岩峰顶, 标高约 $+99m$; 最低点位于矿坑 1 底盘, 标高约 $+23m$ 。图斑大致可划分为矿坑 1 其南部小平台、采坑底盘及矿坑 2 四个区域。

采坑底盘与矿坑 1 区域相邻。, 采坑底盘位于矿山道路东侧, 现状主要表现为基岩底座的平台, 植被无法自然复绿。采坑底盘东侧区域即为矿坑 1 区域。采坑底盘与矿坑 1 底部最大高差约 $49m$, 无防护设施。区域南侧岩壁整体较稳定, 平面光滑, 高 $6 \sim 9m$ 。

矿坑 1 由东侧开挖的矿山道路到达, 现处于废弃状态, 但由于基岩底座, 缺乏植被复绿条件, 现场仍处于挂白状态。与矿坑西侧即为上述采坑底盘区域, 最大高差约 $49m$ 。矿坑南侧为高山岩峰顶, 与矿坑 1 最大高差约 $76m$, 岩壁长期裸露挂白。矿坑底部长期积水, 平均水深大于 $5m$ 。该矿坑原为切割荒料的采场, 四周岩壁较光滑稳定, 无大型危岩体。

矿坑 1 南侧可见一块挂白采场, 无道路可到达, 复绿较差。

矿坑 2 为北东-南西向矩形采坑, 采坑底部积水, 水深大于 $2m$ 。采坑标高 $+76 \sim +95m$, 最大高差约 $19m$ 。目前该矿坑仅有一条矿山道路连接。

图斑 2 位于治理区 1 南部。图斑 2 生态修复工程见下表。

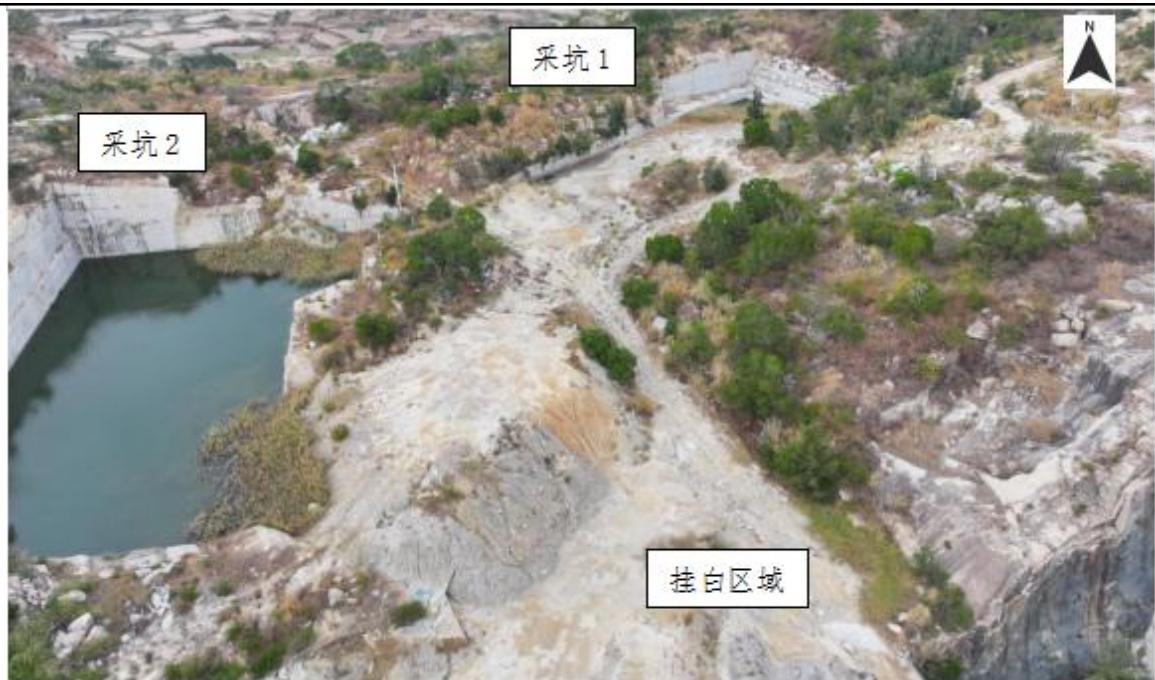
图 3-3 图斑 3 影像图

图斑面积 $9780.55m^2$ ，为露天矿山开采遗留采坑边坡及挂白区。根据现场调查，采坑 1 原为采场凹坑，现已基本回填，局部低洼区域可见少量积水。北东侧岩壁高 6~10m，一侧岩壁可见碎石渣散布。边坡整体较稳定，区域内完成覆土，但植被复绿情况较差。

采坑 2 现状表现为积水采坑，四周岩壁为原荒料切割所致的立面边坡，光滑平整，较为稳定。采坑与四周高差 2~14m，现场水深大于 3m。

挂白区主要为人工填土，上下层可分为两个平台，东侧为矿山道路。现场未见排水沟等水土保持设施，可见地面径流形成的零星侵蚀。未见植被复绿，整体表现为挂白区域。

图斑 3 位于治理区 2 北部。图斑 3 生态修复工程见下表。

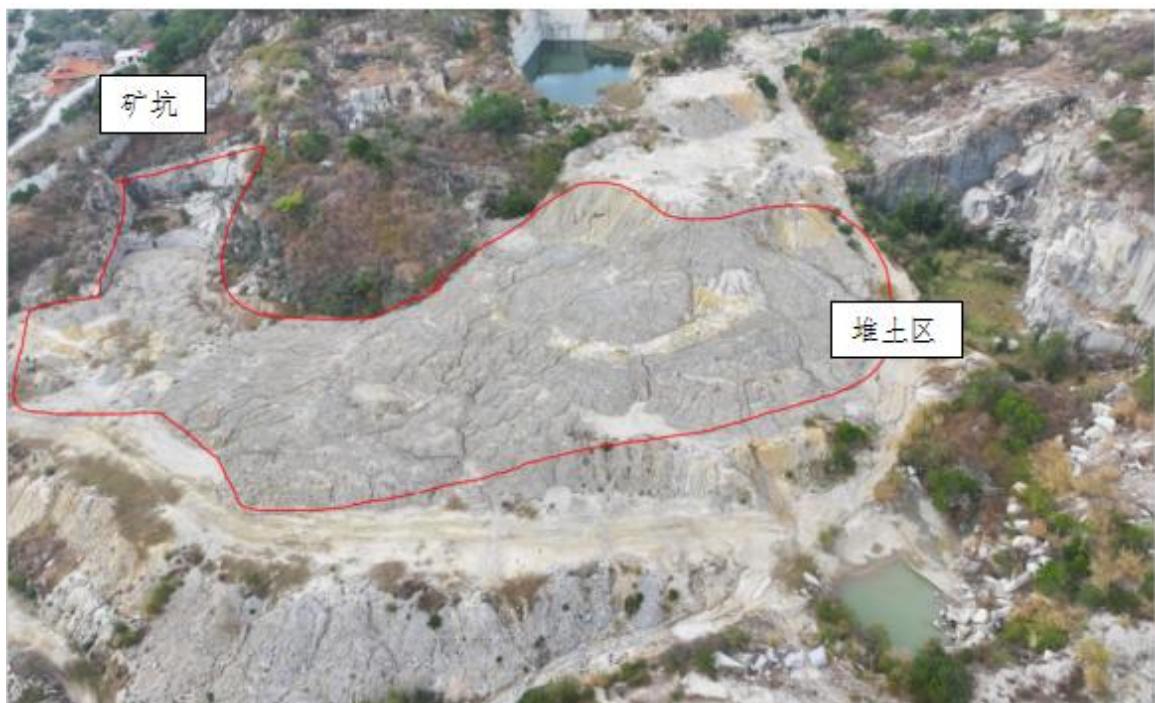
图 3-4 图斑 4 影像图

图斑 4 面积为 8333.5m^2 ，根据现场调查，图斑 4 主要由矿坑和堆土区域构成。矿坑区已完成覆土，上部仍保留小面积岩质平台，区域内未见植被复绿。堆土区呈斜坡状覆土，斜坡表面可见冲刷痕迹。该图斑堆土区未呈平台状，下侧为矿山道路。

图斑 4 位于治理区 2 北部。图斑 4 生态修复工程见下表。

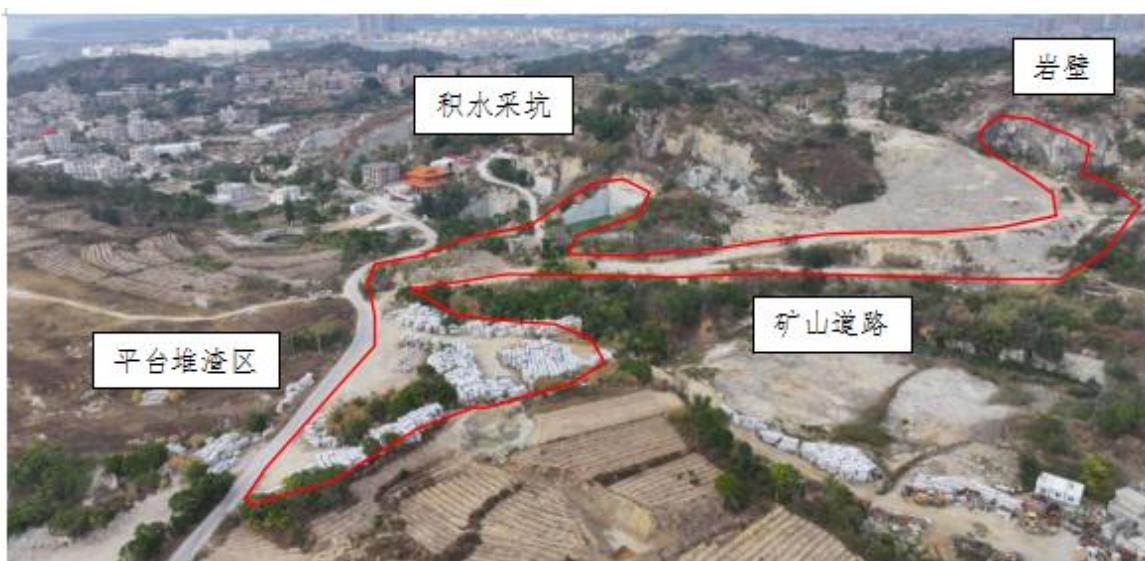
图 3-5 图斑 5 影像图

图斑 5 面积 $28485.47m^2$ ，为露天矿山道路、堆场、采坑等区域。根据现场调查，平台堆渣区呈平面三角形分布，主要堆积石方荒料，地面为土质，局部已恢复绿化。矿山道路紧邻图斑 4 区域，矿山道路在图斑 4 斜坡区分上下两个区域，中部夹杂一个小型堆土斜坡。积水采坑区周边复绿情况良好，采坑积水平均深度大于 4 米，北东侧边坡标高+53m，四周岩壁标高+46m。图斑北东部挂白岩壁区域，地面已基本复绿，区域岩壁面较破碎，高差 9~15m。

图斑 5 位于治理区 2 南部。图斑 5 生态修复工程见下表。

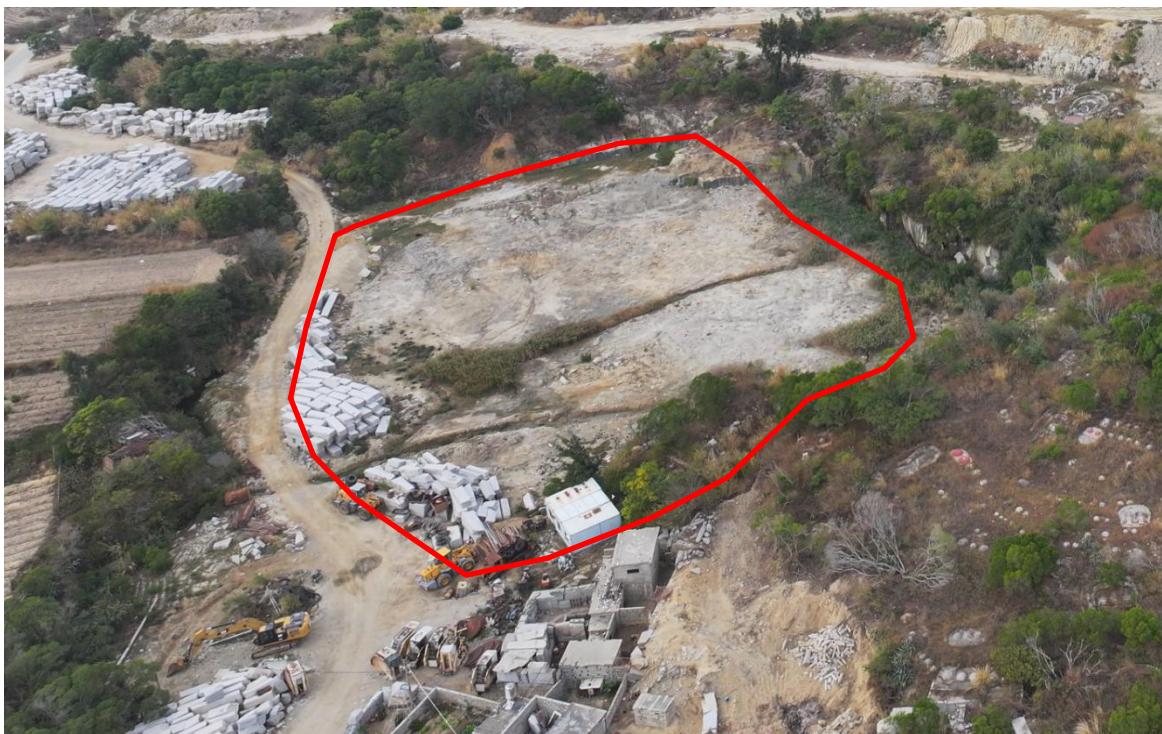
图 3-6 图斑 6 影像图

图斑 6 面积 7891.02m^2 。图斑整体呈椭圆状。根据现场调查，该图斑现状为裸露的岩质缓坡，缓坡高程 $+20.4\text{m} \sim +22.1\text{m}$ ，植被无法自然生长。临近道路一侧见石料堆积，小型活动样板房。图斑外围有小型空心砖砌的低矮房屋。

图斑 6 位于治理区 2 南部。图斑 6 生态修复工程见下表。
