建设项目环境影响报告表

项目名称：泉州台商投资区百崎回族乡莲埭村废弃矿
山生态修复工程

建设单位（盖章）：惠安县百崎回族乡人民政府

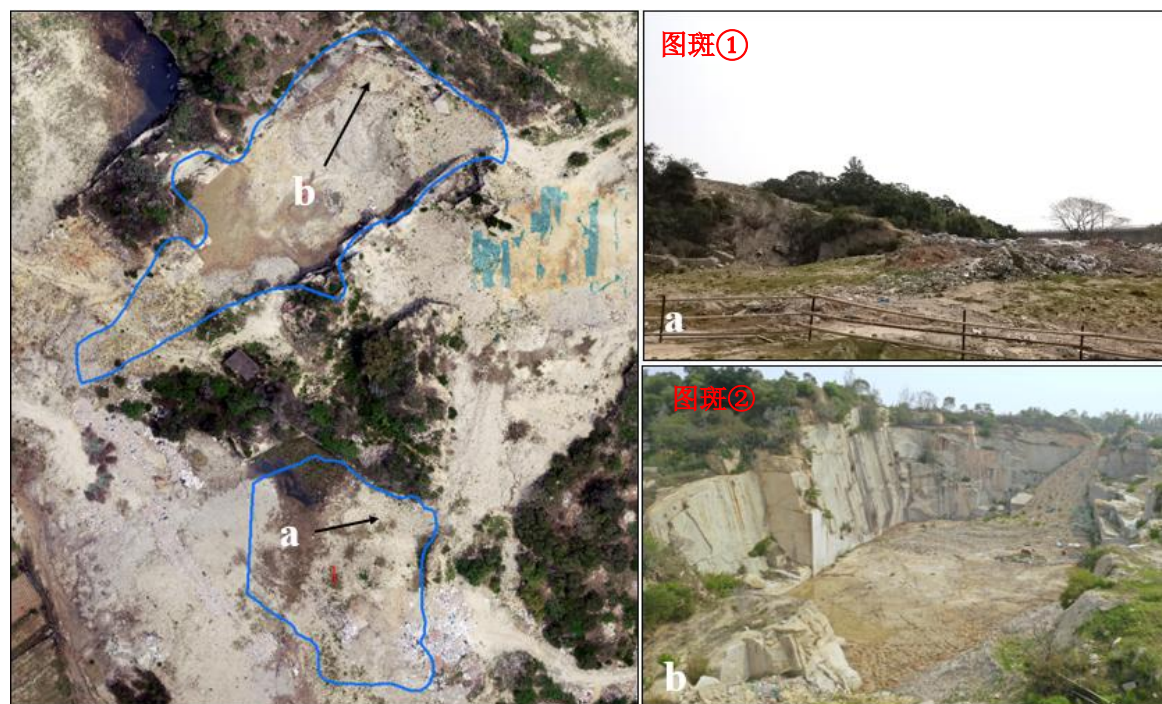
图 3-1 图斑①、图斑②现场图

图斑①和图斑②位于治理区 I 南侧。图斑①面积2983.75m²，为露天矿山开采遗留采坑底盘及边坡；图斑②面积5286.38m²，存在建筑垃圾堆放情况。

根据现场调查，图斑①南侧及南东侧存在建筑垃圾堆渣，面积约 157m²，厚度约 0.5m，堆渣量约 78.5m³；北西侧存在水坑，面积约 427m²，深度约 0.5m；整体看有少量自然复绿，但复绿情况较差。

图斑②为露天矿山开采遗留采坑，采坑四周边坡岩壁裸露，最高处高约 30m；采坑东侧存在堆土，呈锥状，根据正射影像图测算，底部面积约 162m²，高度约 19m，土方量约 1026m³，图斑范围外东南侧也有大量堆土；采坑西侧、北侧边坡上自然复绿情况良好，生长相思树、松树。

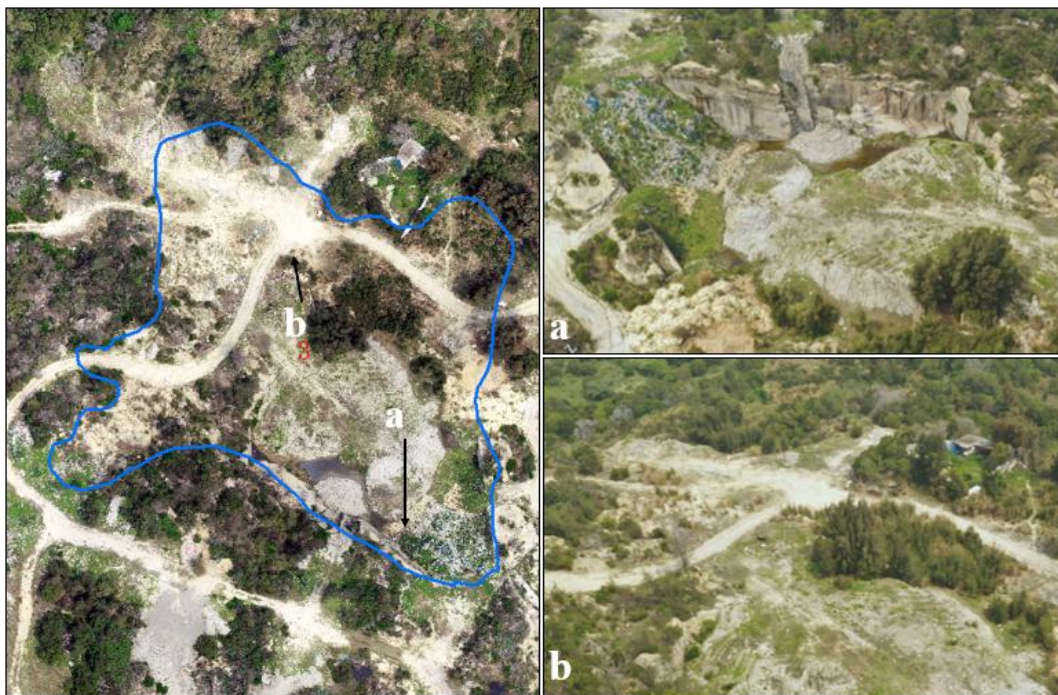
图 3-2 图斑③现场图

图斑③位于治理区 I 南部，面积 12823.74m²，根据现场调查，该图斑南侧边坡可见裸露花岗岩岩壁，坡高约 15m；岩壁下存在水坑，面积约 73m²，深度约 0.5m；图斑南东侧斜坡植被自然复绿情况良好，遗留采坑自然复绿情况一般，生长草本植物。图斑北西侧大面积挂白区域为矿山道路交汇处，无植被生长。

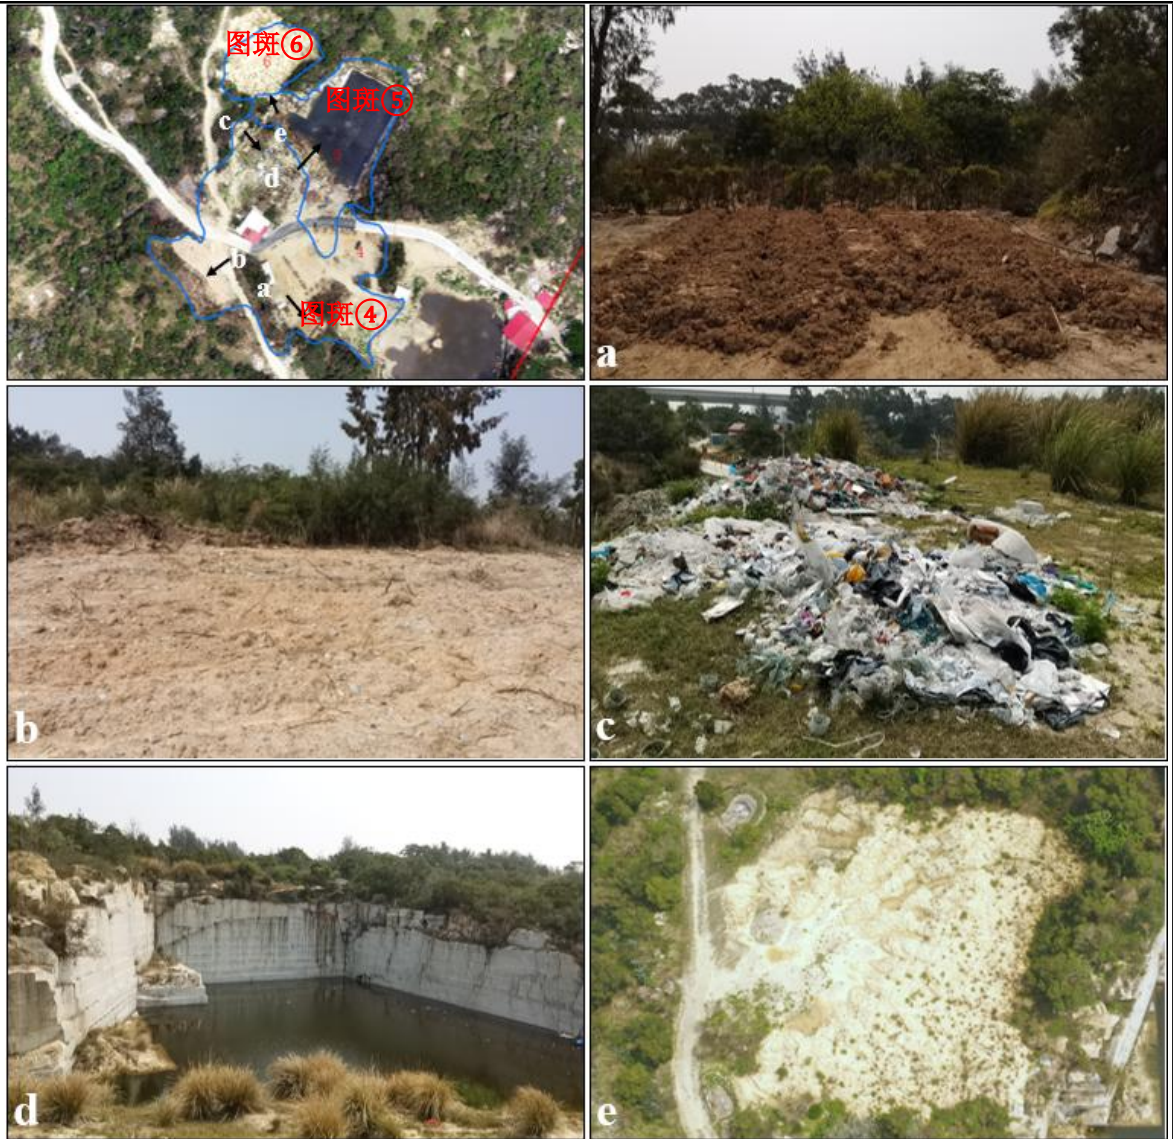
图 3-3 图斑④、图斑⑤、图斑⑥影像图

图斑④、图斑⑤、图斑⑥位于治理区 I 范围中部。图斑④面积 9063.40m²。图斑⑤面积 4465.14m²。图斑⑥面积 1534.58m²。

根据现场调查，图斑④存在三处活动板房，面积分别为 51.28m²、14.38m²、1.51m²，高约 2.8m，图斑中间穿过一条水泥道路，道路南侧大片挂白区域为已平整土地，道路北侧自然复绿情况一般，部分区域存在建筑垃圾堆渣，面积约 99m²，厚度约 0.5m，体积约 49.5m³。图斑⑤为一个矿山开采遗留积水深坑及边坡，水坑面积约 2106m²，深度约 2.5m；北西、北东、南东侧为裸露岩壁，高约 17m；南西侧为土质斜坡，坡高约 5m，自然复绿情况较好。图斑⑥为堆土斜坡，图斑西侧、南侧、东侧边缘植被生长状况良好，图斑内南部存在少量自然复绿。

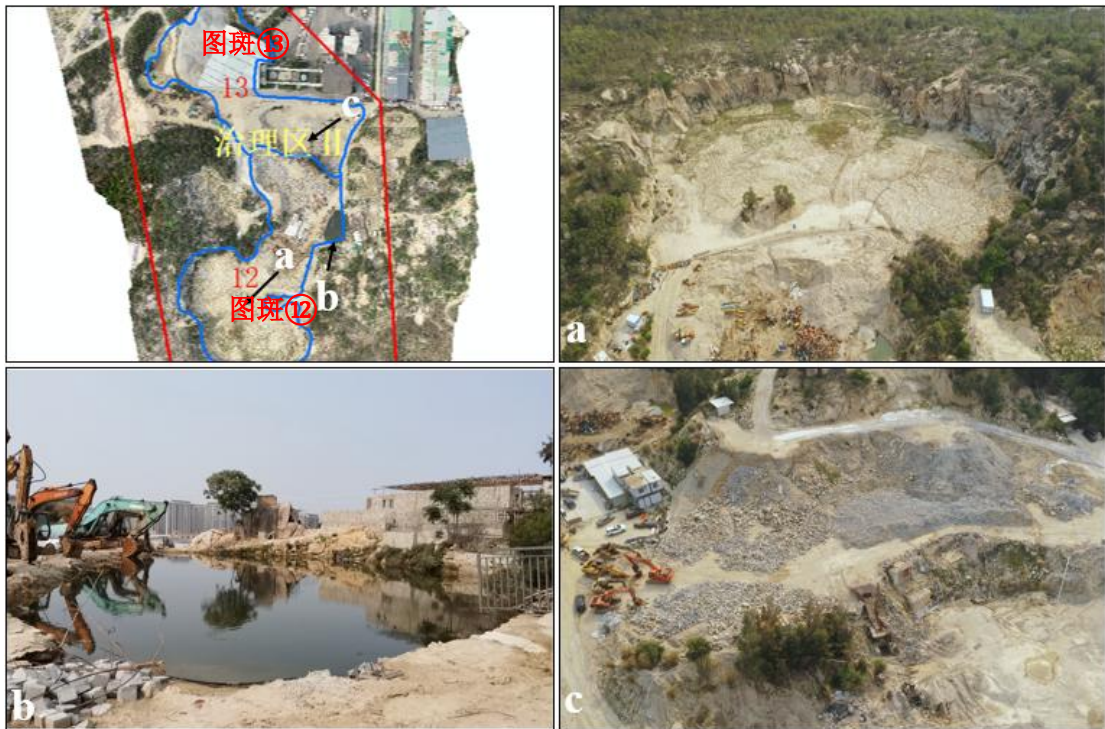
图 3-7 图斑⑫、图斑⑬影像图

图斑⑫、图斑⑬位于治理区Ⅱ，图斑⑫面积 26237.22m²。图斑⑬面积 20423.59m²。根据现场调查，图斑⑫南部岩壁高约 19m，大面积挂白区域土地已平整，复绿情况较差；图斑东侧存在一处水塘，面积约 756m²，深度约 1.5m；图斑西侧存在一处水塘坑，面积约 85m²，深度约 1m；图斑北侧堆放碎石，面积约 2748m²，厚度约 0.5m，堆渣量约 1374 m³。根据业主提供信息，图斑⑫中存在的活动板房及机械设备在生态修复治理前会由当地政府处理，图斑⑬厂房区域无需治理。

图斑⑫、图斑⑬位于治理区 II。生态修复工程见下表。

序号	图斑⑫、图斑⑬治理项目		单位	工程量
1	工程措施	警示牌	个	4
2		堆渣清理	m ³	1374
3		土地翻耕	m ²	9363.3
4		覆种植土	m ³	15605.5
